Consorzio di Bonifica STORNARA e TARA  
Settore Studi e Programmazione  
TARANTO

## Esperienze e Innovazioni manutentorie

L'Impianto irriguo collettivo del Consorzio di Bonifica Stornara e Tara di Taranto, denominato Sinistra Bradano nel settore Quarto Lotto, è alimentato a mezzo di una tubazione in C.A.V.  $\varnothing$  1600 mm., vetusto di anni 40.

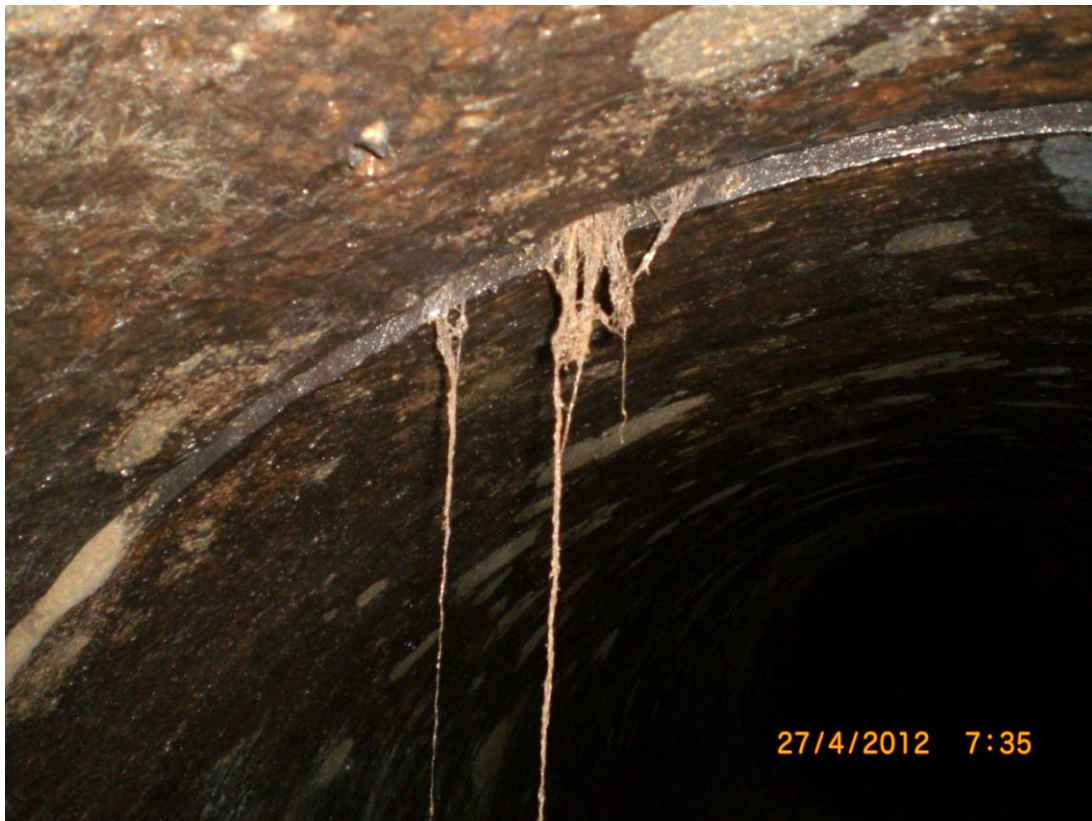
Durante le operazioni di messa in esercizio, per l'anno 2012, la condotta di cui trattasi, il cui stato di ammaloramento è visibile nell'allegato foto, presentava una vistosa perdita che impediva l'avvio dell'esercizio, in una situazione climatica già critica per l'eccessivo caldo che ha caratterizzato l'intera stagione irrigua 2012.

*ispezione interna condotta ø 1600 in C.A.V.*

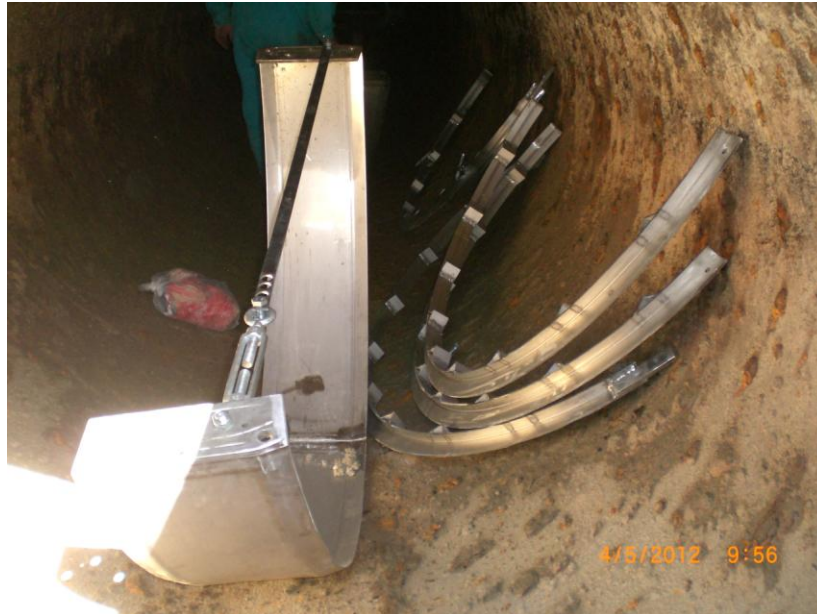
**elementi modulari giunto “Reverse Hydro”**

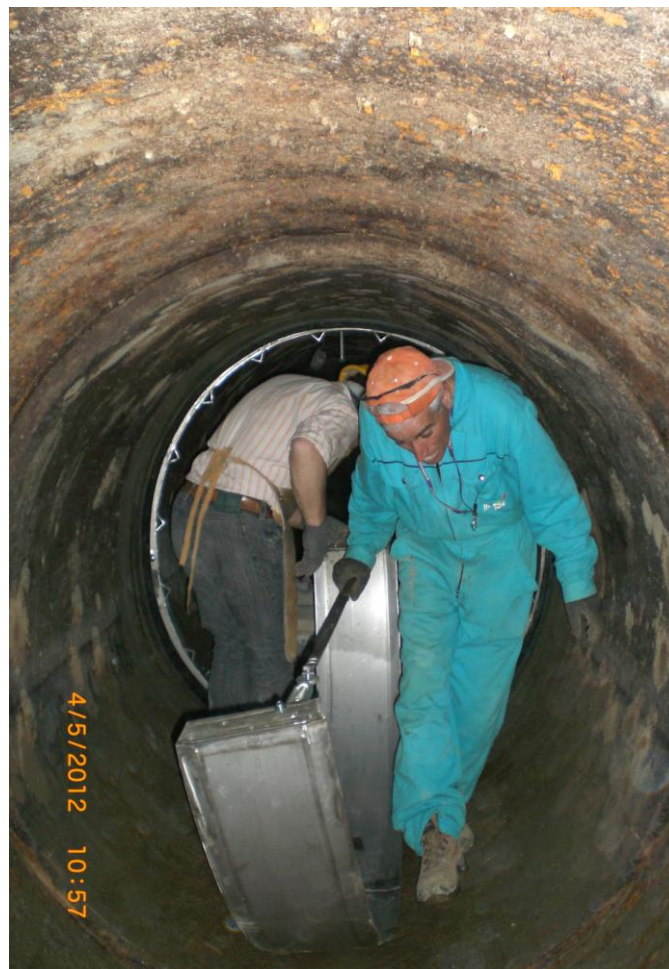
**avvicinamento dei moduli del giunto “Reverse Hydro”**

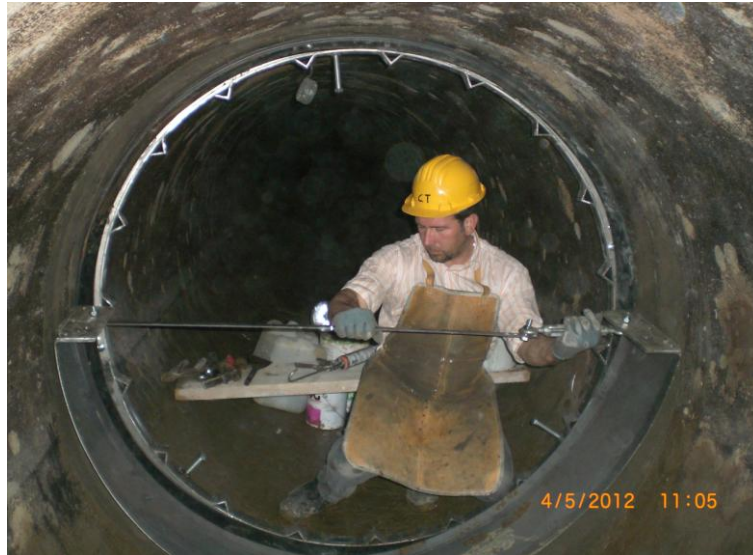
*assemblaggio moduli giunto "Reverse Hydro"*

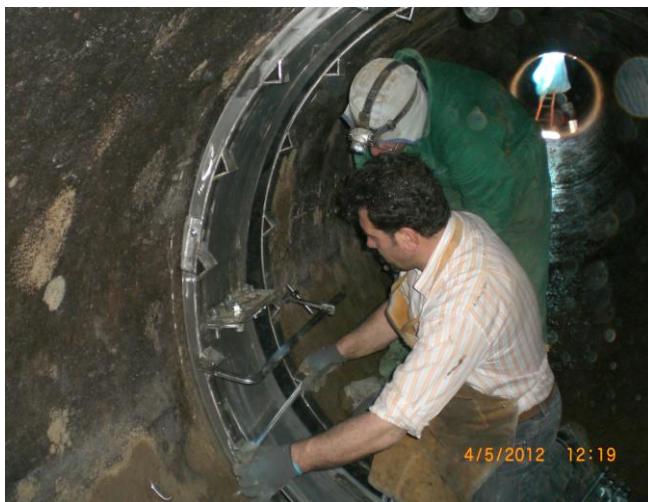
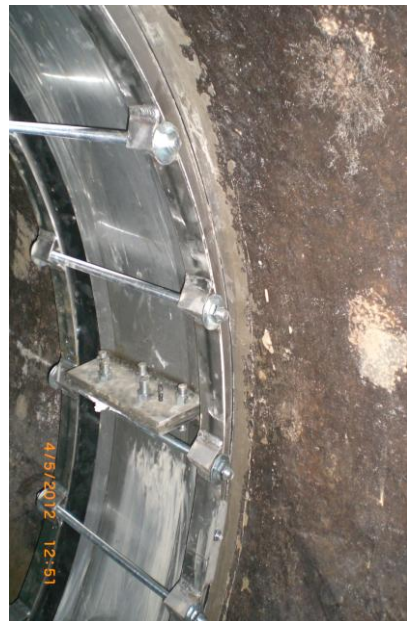
*particolare accoppiamento moduli giunto "Reverse Hydro"*

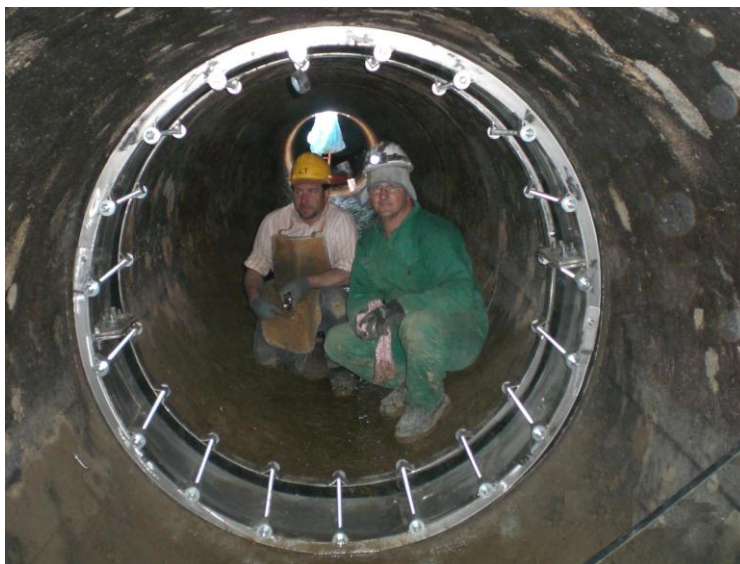
**assemblaggio finale giunto “Reverse Hydro”**

- a) Accesso alla tubazione a mezzo passo d'uomo
- b) Ispezione e pulizia dell'area ammalorata. Si tenga presente che si tratta di una condotta  $\varnothing$  1600 in C.A.V. in esercizio da oltre 40 anni, ove all'interno vengono vettorate acque dalla Diga di S. Giuliano, spesso limacciose e ricche di alghe e detriti.
- c) Ripristino di Lesioni Trasversali e Radiali che non compromettevano la struttura portante del tubo, ma favorivano la perdita.
- d) Posa in opera del giunto interno "Reverse Hydro", calibrato e fornito dalla ditta HYDRO-COS S.n.c. di Castellaneta, nell'area ammalorata, ripristinando le caratteristiche strutturali della tubazione, e restituendola al pieno esercizio.

Quanto sopra è avvenuto nel tempo di sole n°8 ore lavorative utili ed ad un costo di € 7.500,00 al netto di oneri sociali e fiscali.
