Pila e pulvino tipo: stato di fatto

PROGETTO DI FATTIBILITA' TECNICO-ECONOMICA DI RIPRISTINO DEL
 "PONTE TUBO DELL'IMPIANTO IRRIGUO CONSORTILE SX BRADANO
 UBICATO IN ATTRAVERSAMENTO NELLA LAMA DI LATERZA"
 NEL COMUNE DI CASTELLANETA (TA)
 CIG ZE320C0FES

ELABORATO	DATA	SCALA	ALLEGATO
Interventi su Pile e Pulvini: stato di fatto	07/2018	1:25	G.04.a

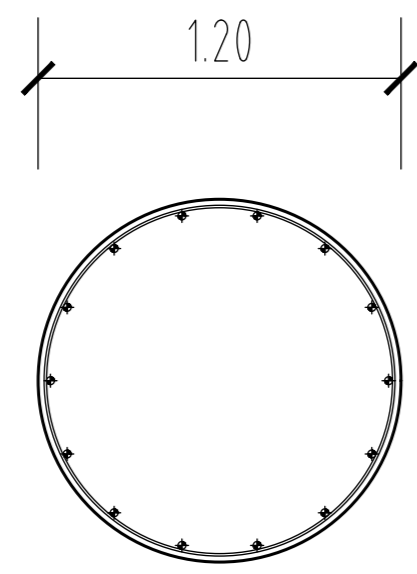
Sezione intermedia Pila tipo

Caratteristiche dello stato di fatto:
 Conglomerato cementizio prescritto in sede progettuale: Rck30 N/mm²
 Conglomerato cementizio a base calcarea stima attuale: Rck15 N/mm²
 Barre in acciaio prescritte in sede progettuale: FeB44k
 Armatura longitudinale: 14Φ26
 Armatura trasversale: Spirale Ø8 passo 26 cm
 Copriferro: 2 cm
