# CONSORZIO DI BONIFICA STORNARA E TARA

PROGETTO DI FATTIBILITA' TECNICO-ECONOMICA DI RIPRISTINO DEL  
"PONTE TUBO DELL'IMPIANTO IRRIGUO CONSORTILE SX BRADANO  
UBICATO IN ATTRAVERSAMENTO NELLA LAMA DI LATERZA"  
NEL COMUNE DI CASTELLANETA (TA)  
CIG ZE320C0FE5

*Relazione illustrativa generale*

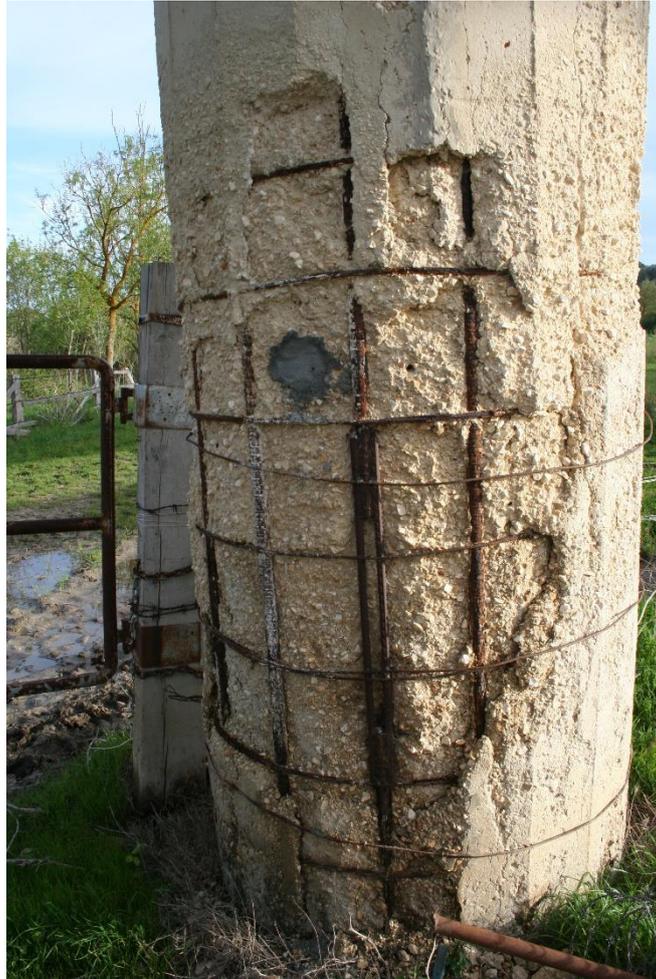
Degrado del copriferro di una pila di sostegno del Ponte-Tubo  
(03.04.2018)

In particolare appariva evidente la presenza nelle pile di un calcestruzzo, a base calcarea, di modesta qualità e l'aggressione, sempre sul calcestruzzo delle pile, dei fenomeni alluvionali più o meno recenti, in particolare quello dell'ottobre 2013, di elevata intensità.

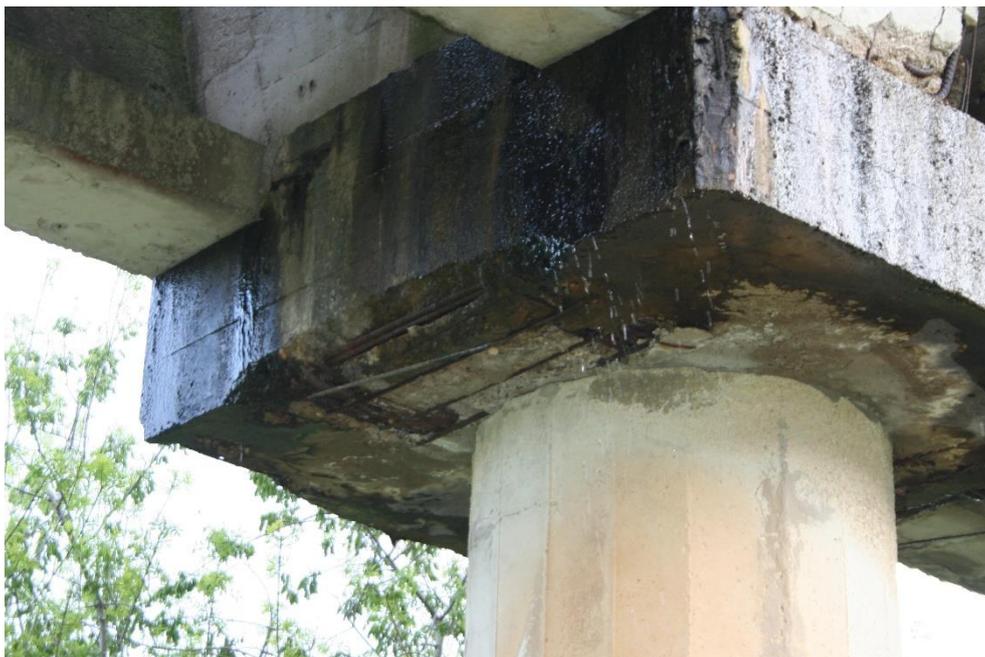
Perdita dalla tubazione e degrado del copriferro dei pulvini  
(03.04.2018)

Il fatto che la perdita di acqua dalla condotta che era stato rilevato nella prima indagine conoscitiva del 03.04.2018 fosse posizionato in corrispondenza di uno dei pulvini a monte (ovvero sul lato Laterza) non era stato particolarmente indicativo sebbene in quel periodo stagionale la condotta doveva essere probabilmente a secco o quasi.

Segnalata la perdita di acqua dalla tubazione il Servizio Tecnico del Consorzio è intervenuto in tempi brevissimi a rinserrare i giunti della tubazione non solo per ripristinarne la piena funzionalità ma anche per evitare che si instaurassero nuovi e più preoccupanti danni alla struttura che, in quel punto in particolare, si presentava particolarmente degradata.

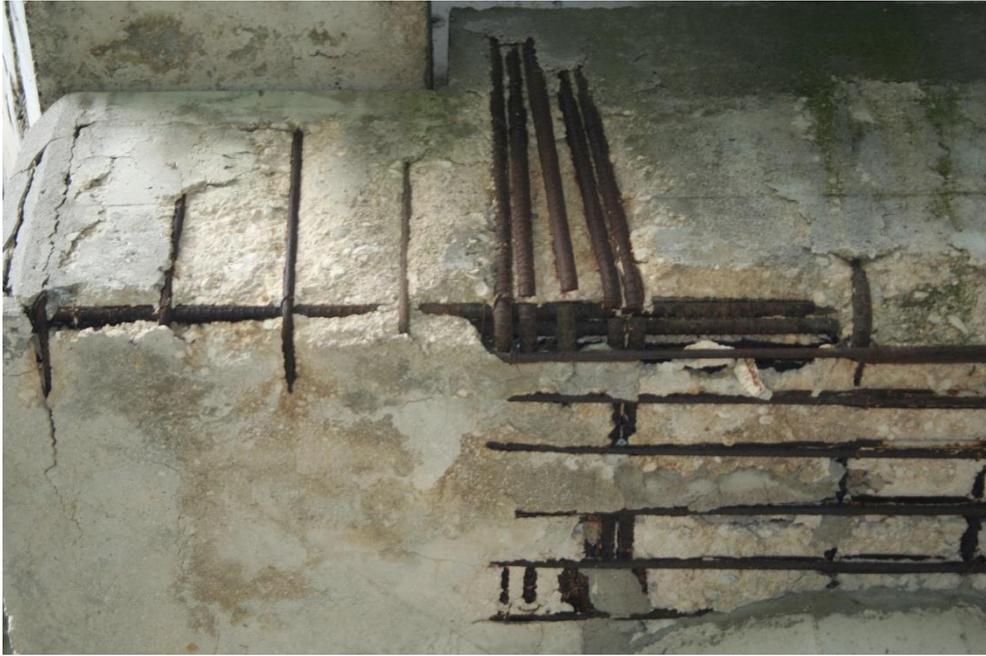
Degrado del copriferro dei pulvini con armatura tranciata  
(03.04.2018)

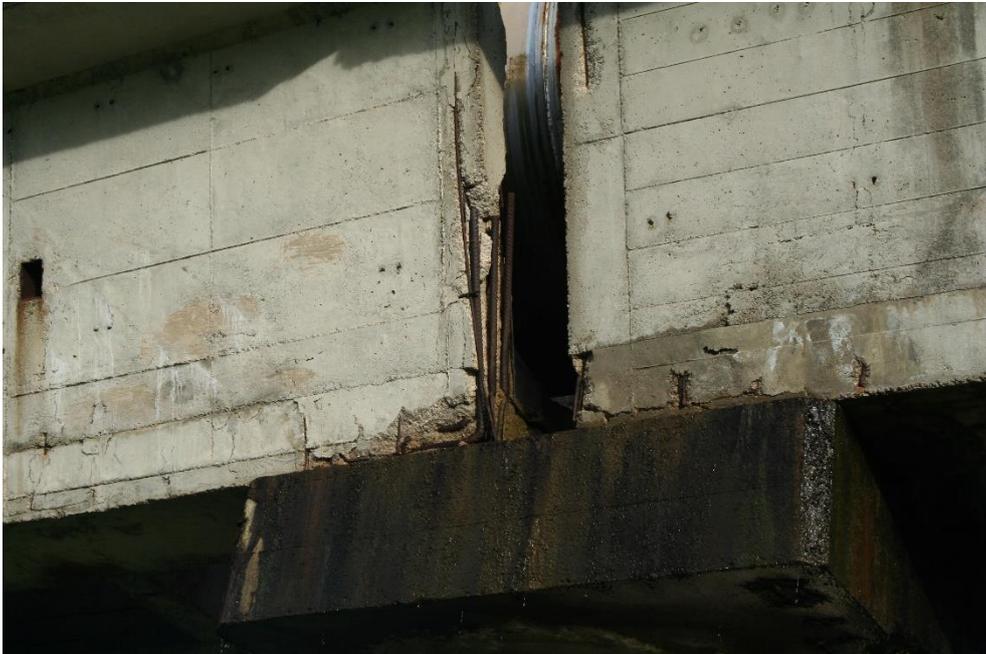
Degrado del copriferro delle travi di impalcato con evidenti segni di  
deformazione e fessurazione da taglio  
(03.04.2018)

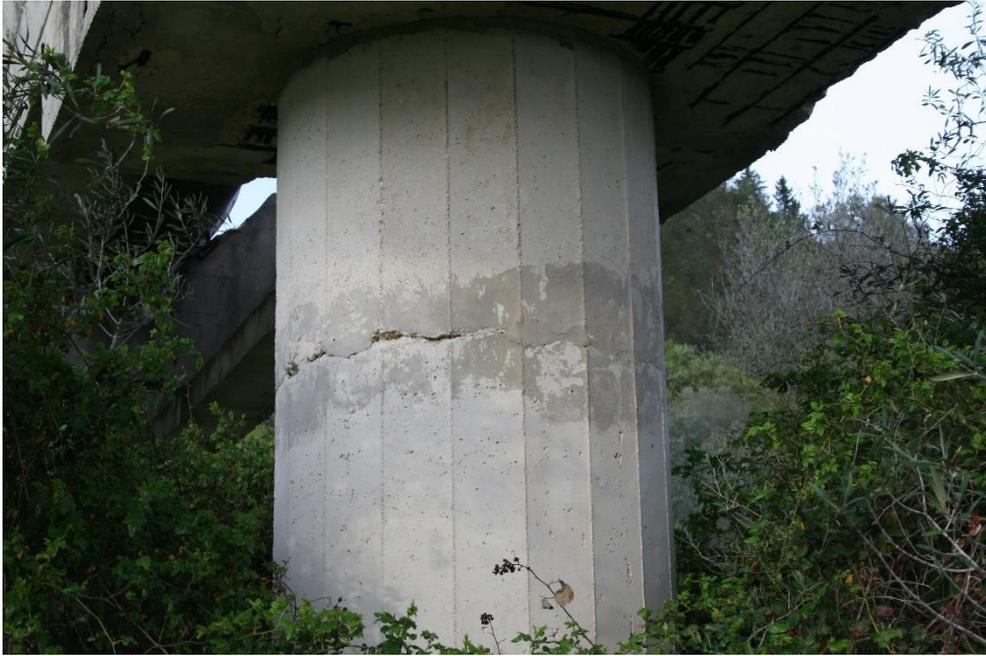
Fessura di distacco per ripresa di getto su una pila del versante di Laterza  
(03.04.2018)

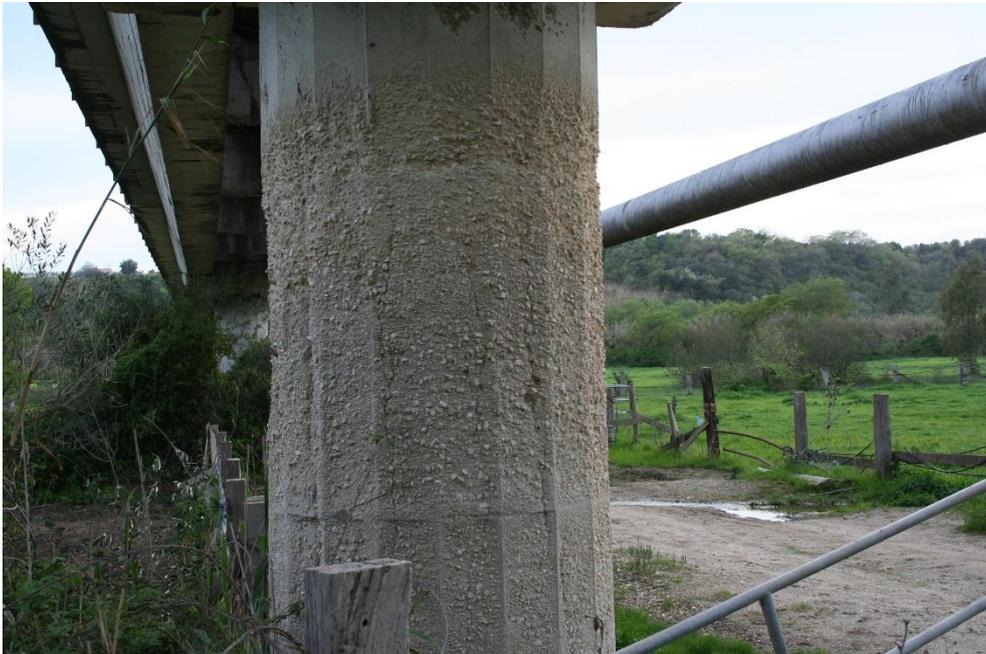
Degrado del calcestruzzo superficiale di una pila per dilavamento  
(03.04.2018)

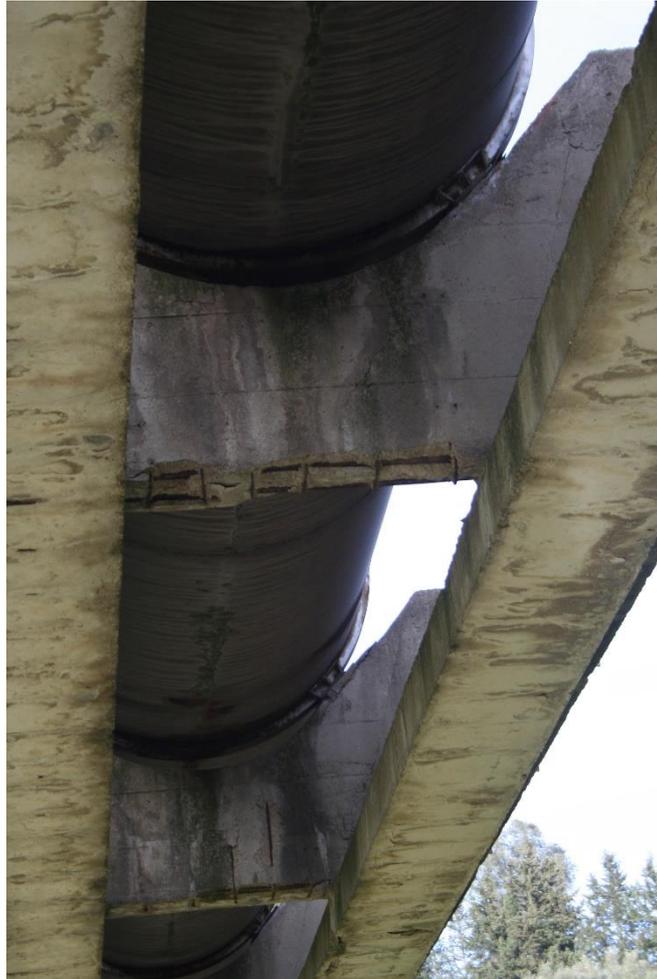
Degrado del copriferro delle selle d'appoggio della tubazione  
(03.04.2018)

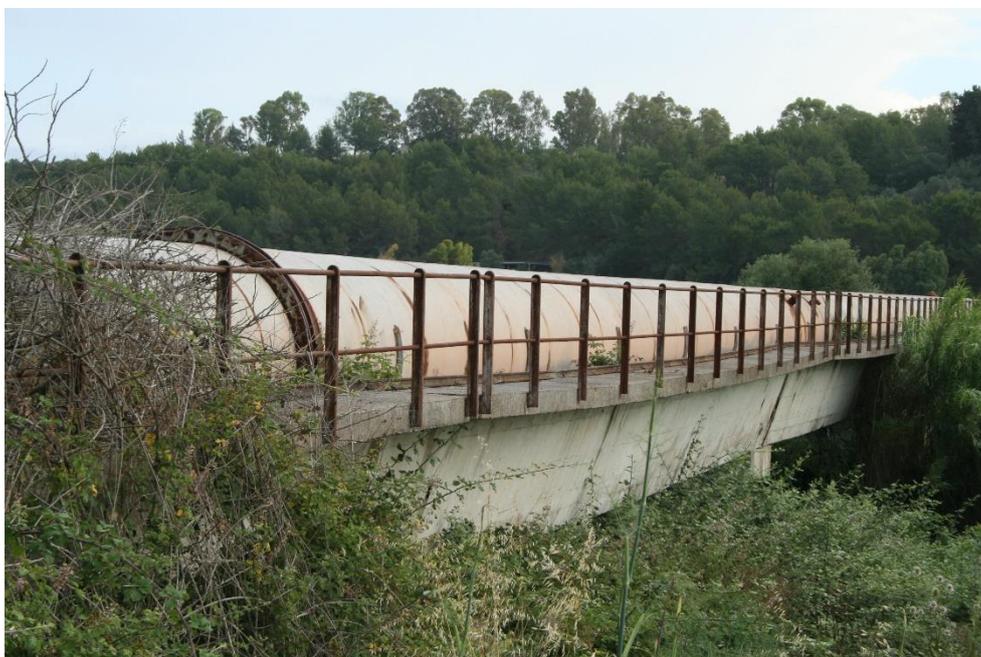
In particolare è stato molto significativo il sopralluogo del 15.06.2018 in cui, misurando i cedimenti fondali e le frecce di inflessione delle travi di impalcato, si è potuta constatare una problematica di non facile interpretazione di cui si dirà appresso in dettaglio (cfr. paragrafo 12) e che, probabilmente, attiene ad un difetto di esecuzione dell'opera che, se pure non inficia la staticità complessiva, è stata oggetto di approfondita indagine.

Evidenti segni di notevole freccia di inflessione su due campate  
(15.06.2018)

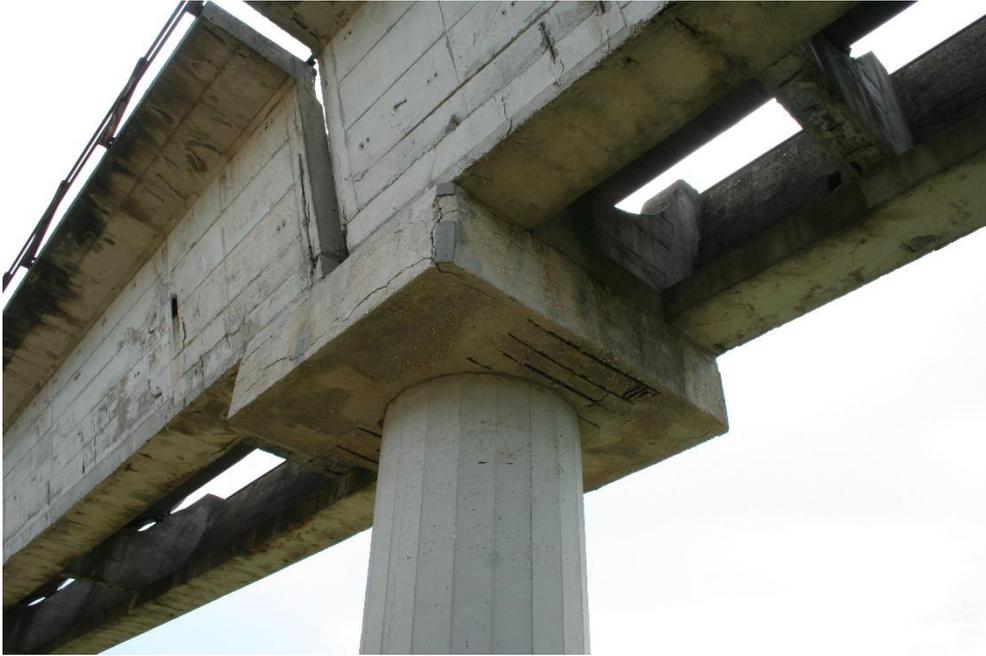
Distacchi profondi della base inferiore dei pulvini  
(15.06.2018)
