PROGETTO DI FATTIBILITA' TECNICO-ECONOMICA DI RIPRISTINO DEL  
"PONTE TUBO DELL'IMPIANTO IRRIGUO CONSORTILE SX BRADANO  
UBICATO IN ATTRAVERSAMENTO NELLA LAMA DI LATERZA"  
NEL COMUNE DI CASTELLANETA (TA)  
CIG ZE320C0FE5

| ELABORATO | DATA | SCALA | ALLEGATO |
|---|---|---|---|
| Indagine sui materiali | 07/2018 | varie | R.3 |

**INTERVENTO: DETERMINAZIONE DELLA GEOMETRIA DELLE ARMATURE E  
VERIFICA DEI PARAMETRI FISICO-MECCANICI DEL  
CALCESTRUZZO**

**LUOGO: PONTE TUBO DELL'IMPIANTO IRRIGUO CONSORTILE SX BRADANO IN  
ATTRAVERSAMENTO DELLA LAMA DI LATERZA (TA)**

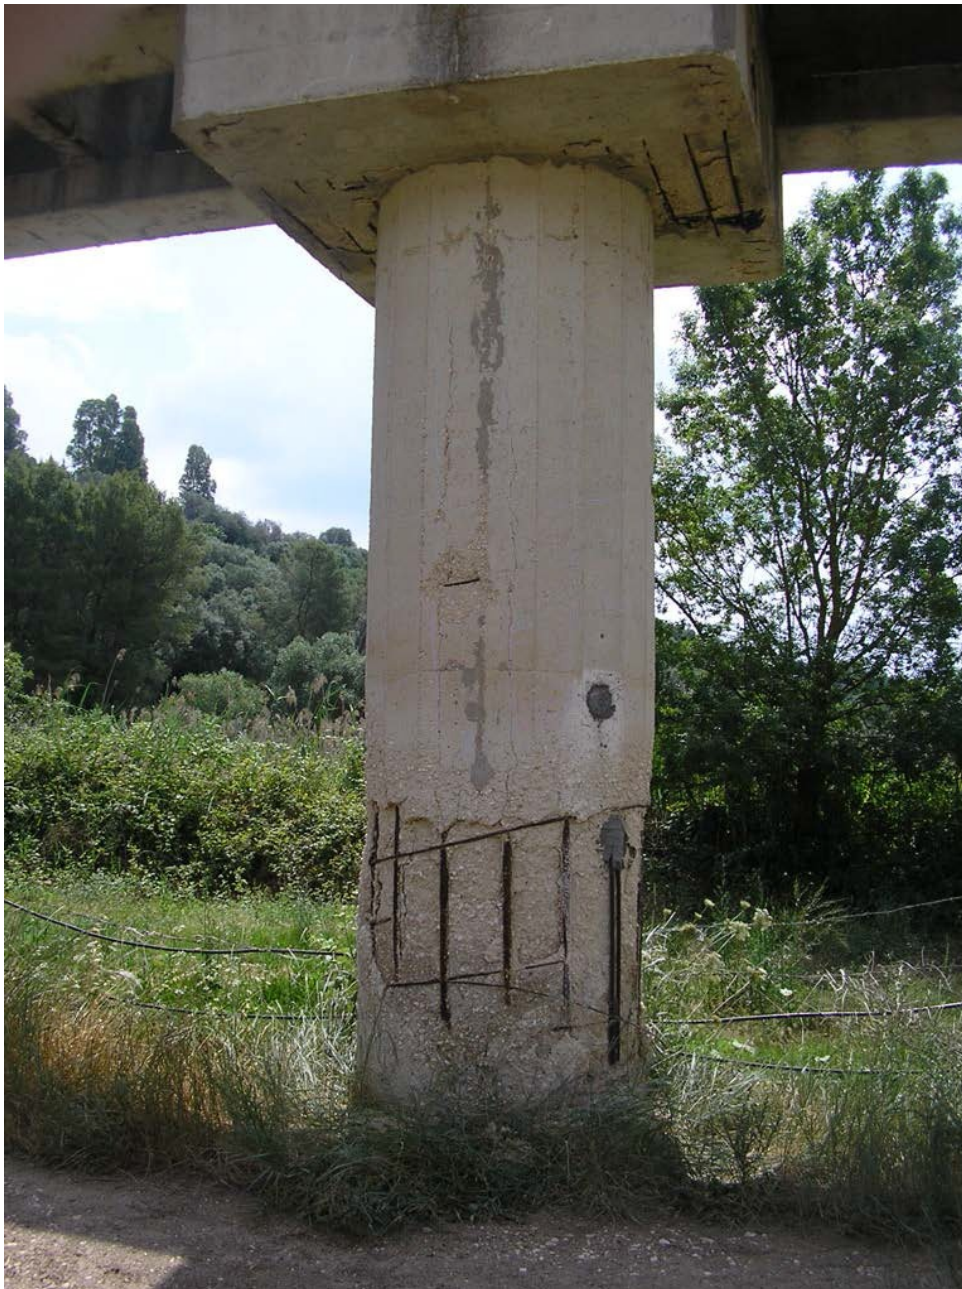
| Sigla | Diametro | Copriferro | Numero barre | Diametro barre | Diametro staffe | Passo staffe |
|---|---|---|---|---|---|---|
| Pila 5 | 120 cm | 0 - 5 cm | 14 | 26 mm | 10 mm | Spirale 26 cm |
| STATO DI OSSIDAZIONE MEDIO DEL FERRO = 7% | | | | | | |

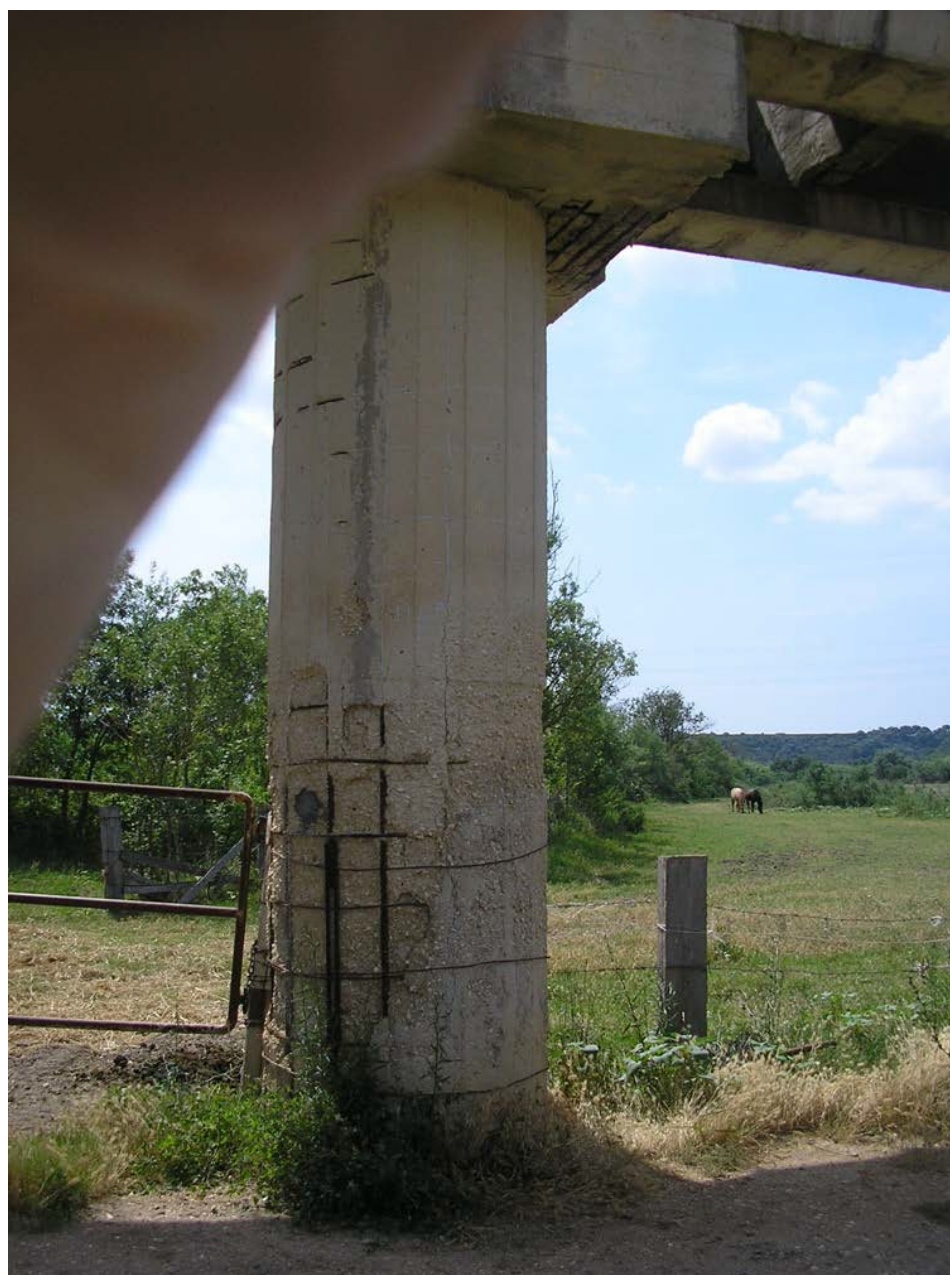
| Sigla | Diametro | Copriferro | Numero<br>barre | Diametro<br>barre | Diametro<br>staffe | Passo staffe |
|---|---|---|---|---|---|---|
| Pila 6 | 120 cm | 0 - 5 cm | 14 | 26 mm | 10 mm | Spirale 26 cm |
| STATO DI OSSIDAZIONE MEDIO DEL FERRO = 7% | | | | | | |

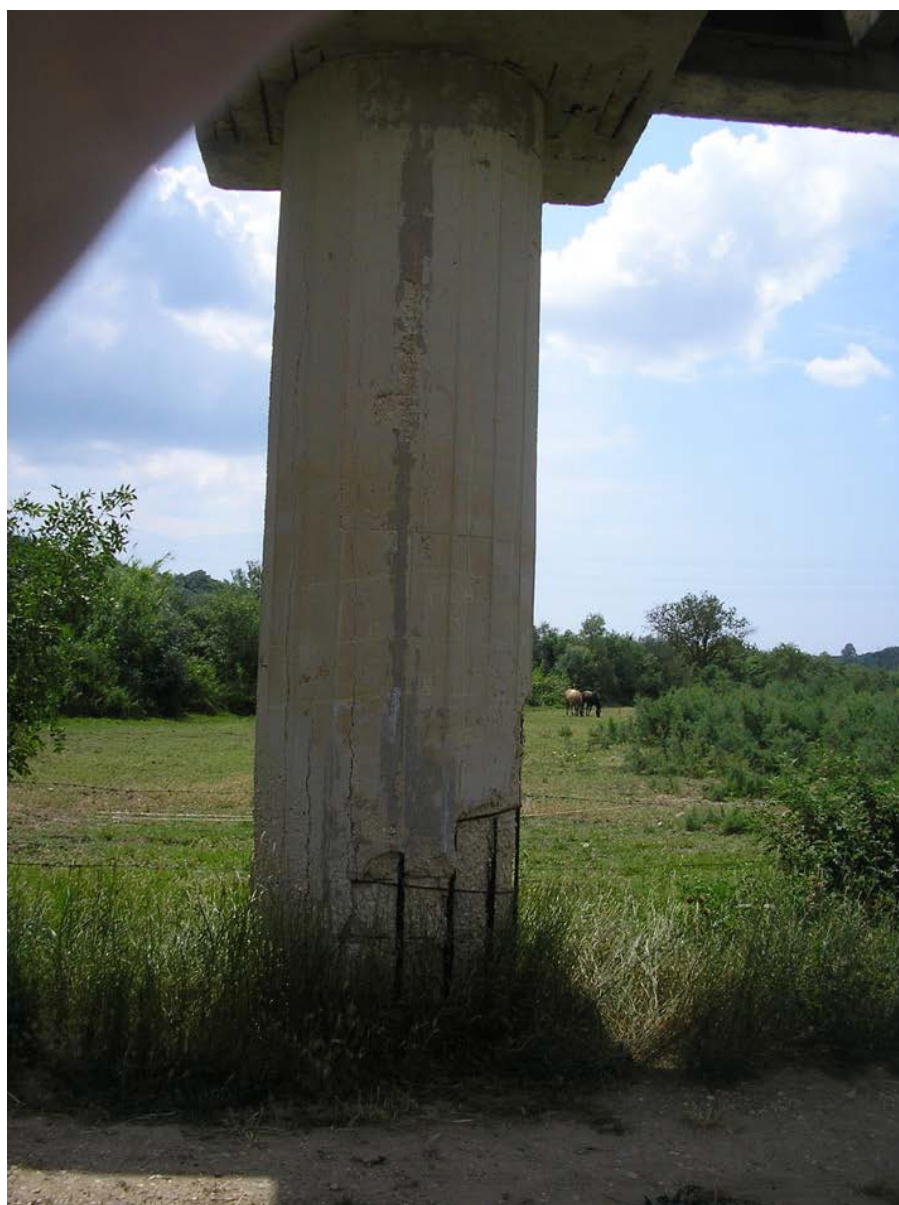
| Sigla | Diametro | Copriferro | Numero<br>barre | Diametro<br>barre | Diametro<br>staffe | Passo staffe |
|---|---|---|---|---|---|---|
| Pila 7 | 120 cm | 0 - 5 cm | 14 | 26 mm | 10 mm | Spirale 26 cm |
| STATO DI OSSIDAZIONE MEDIO DEL FERRO = 7% | | | | | | |

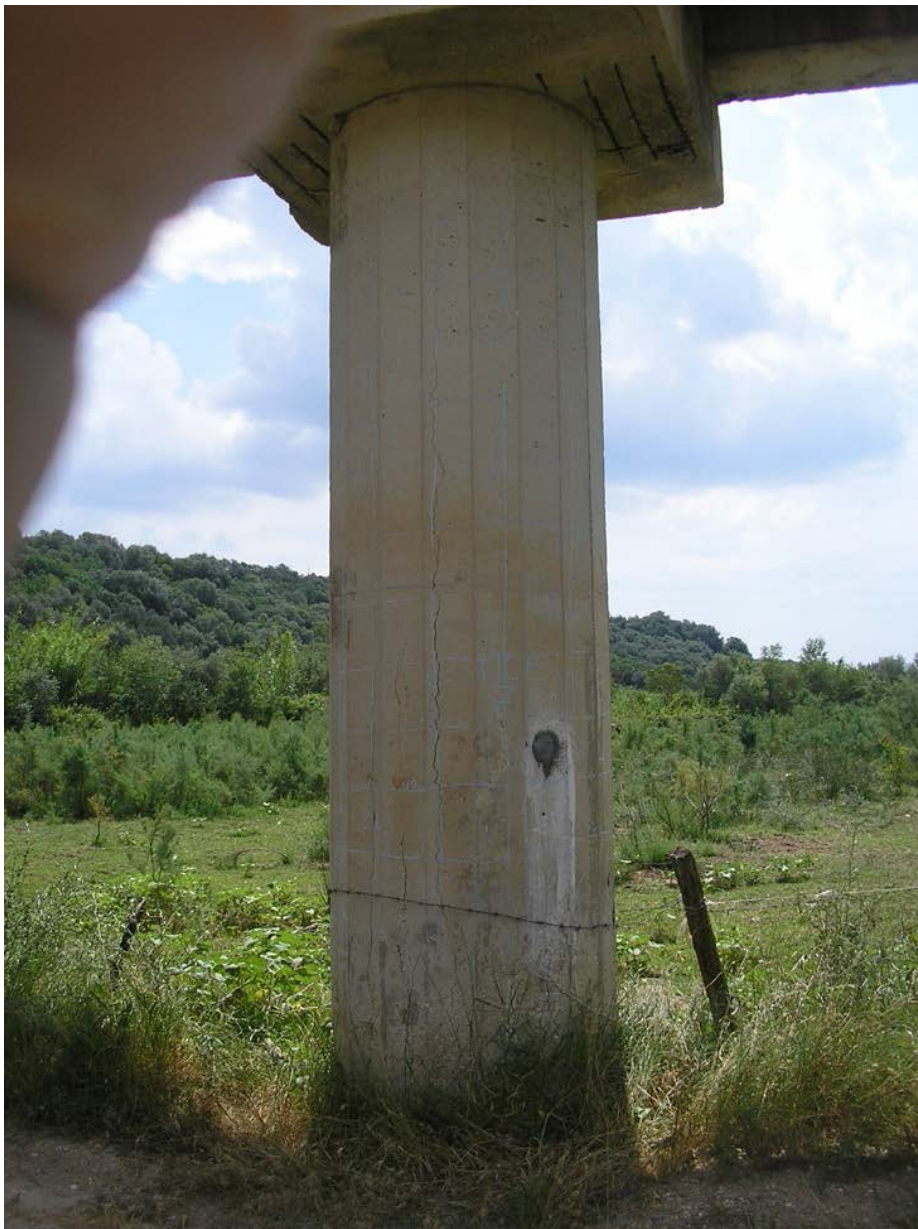
| Sigla | Diametro | Copriferro | Numero barre | Diametro barre | Diametro staffe | Passo staffe |
|---|---|---|---|---|---|---|
| Pila 8 | 120 cm | 0 - 5 cm | 14 | 26 mm | 10 mm | Spirale 26 cm |
| STATO DI OSSIDAZIONE MEDIO DEL FERRO = 7% | | | | | | |

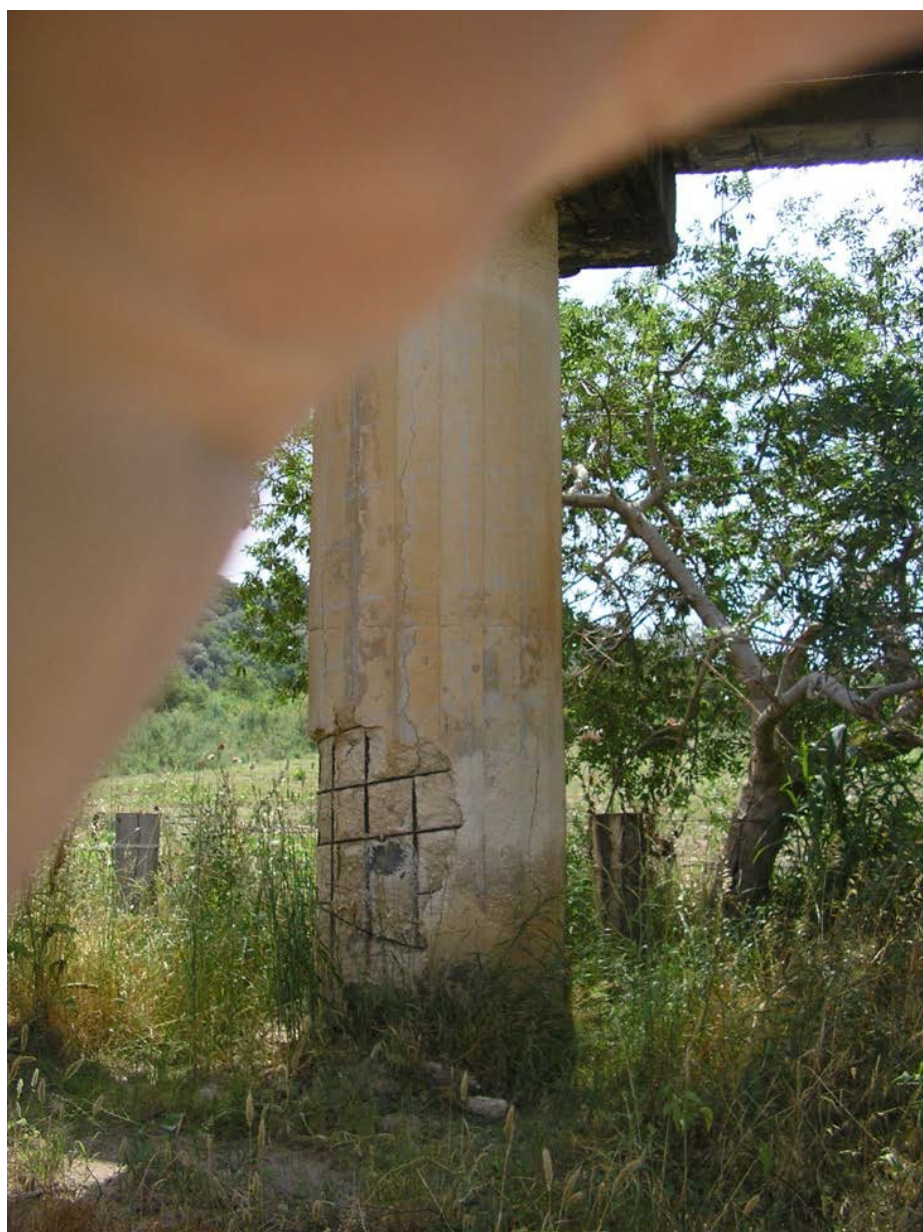
| Sigla | Diametro | Copriferro | Numero barre | Diametro barre | Diametro staffe | Passo staffe |
|---|---|---|---|---|---|---|
| Pila 9 | 120 cm | 0 - 5 cm | 14 | 26 mm | 10 mm | Spirale 26 cm |
| STATO DI OSSIDAZIONE MEDIO DEL FERRO = 7% | | | | | | |

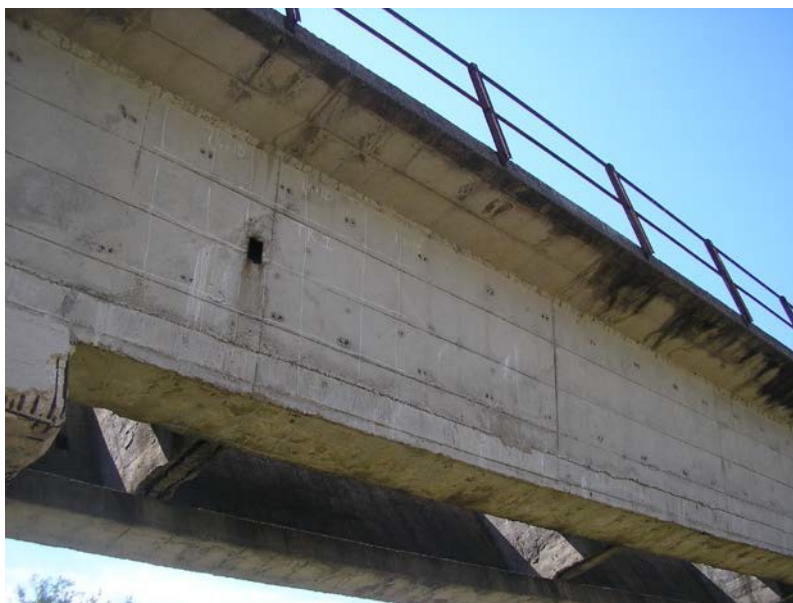
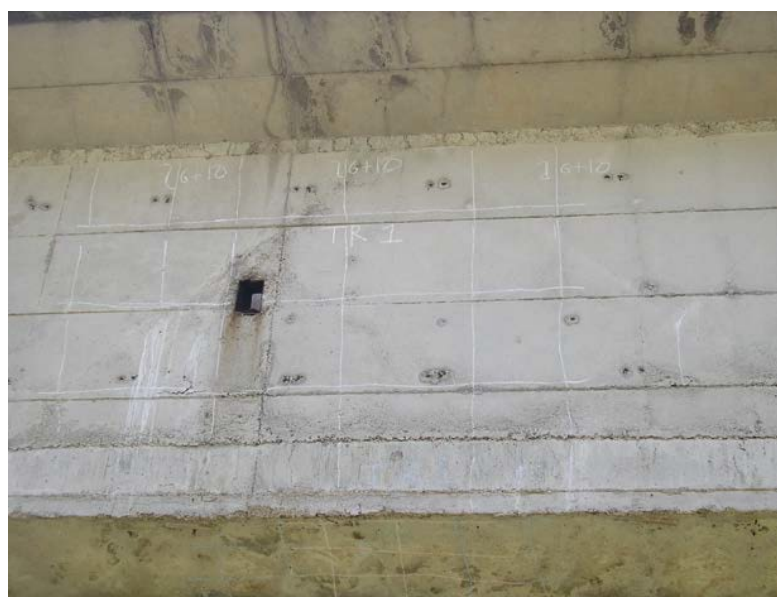
| Sigla | Dimensioni<br>(cm) | Copriferro | Numero<br>barre | Diametro<br>barre | Diametro<br>staffe | Passo<br>staffe |
|---|---|---|---|---|---|---|
| TR2 | 1200x200x20 | 0 - 2,5 cm | 4+4 | 10 mm | 10 mm | 33 cm |
| TR2 | 1200x57x25 | 0 - 2,5 cm | 4+4 | 16 mm | 10 mm | 33 cm |
| STATO DI OSSIDAZIONE MEDIO DEL FERRO = 4% | | | | | | |

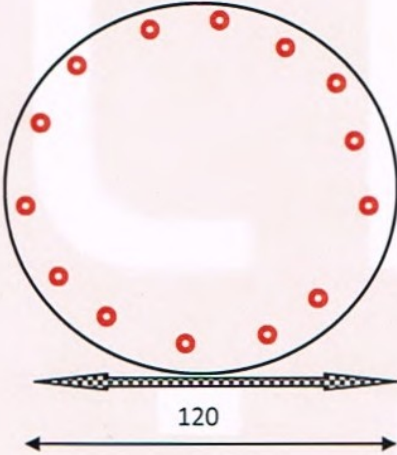
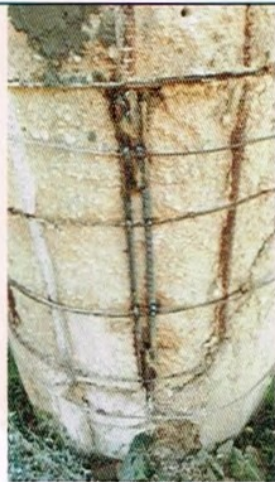
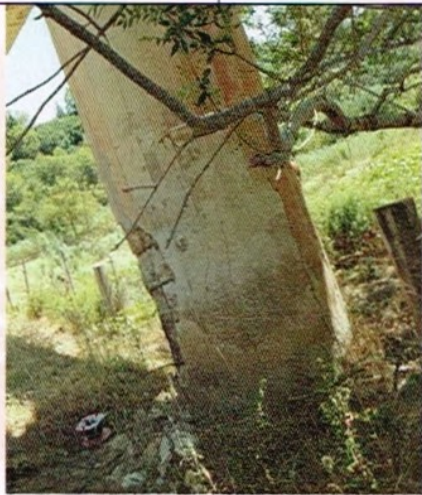
| | Dimensioni | Ø 120 |
| | Armatura riscontrata | n. 14 filanti Ø 24<br>(barre nervate in cattivo stato di conservazione) |
| | | Staffe elicoidali Ø 8 / 20-25<br>(barre nervate in cattivo stato di conservazione) |
| | Copriferro : 1,5 cm<br>(medio) | |
| Effettuato saggio visivo per determinazione del diametro effettivo e tipologia delle barre. | | |

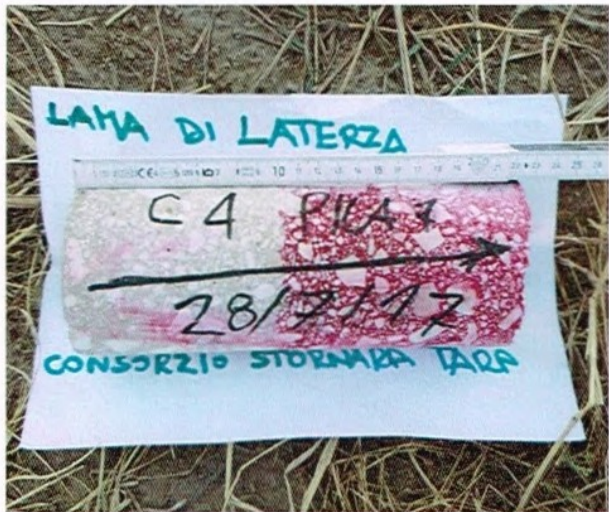
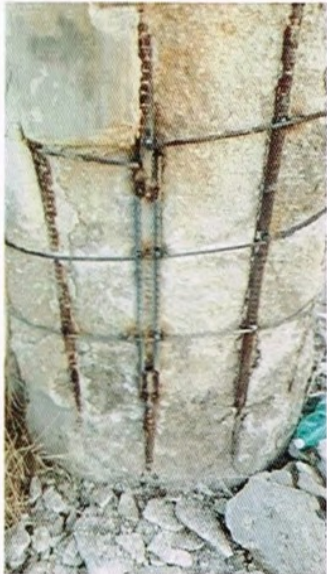
SCHEDA CAR 4 – "Pila 7"

**Descrizione carota:** *H = 23,0 cm - Diam. = 9,4 cm*      **Profondità carbonatazione:** *10,0 cm*  
**Qualità provino da esame visivo:** *cls scadente*      **Aderenza matrice inerte:** *scarsa*  
**Tipo di ciottoli:** *inerti calcarei*      **Rottura della carota:** *no*  
**Presenza di ferro:** *no*      **Dimensione massima inerte:** *25 mm*      **Presenza di vuoti:** *scarsa*

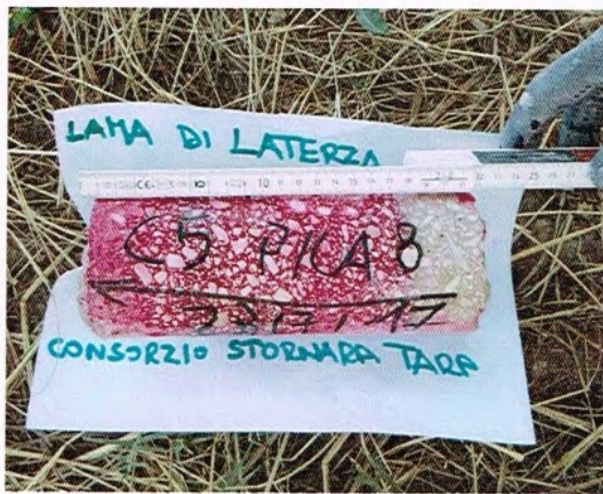
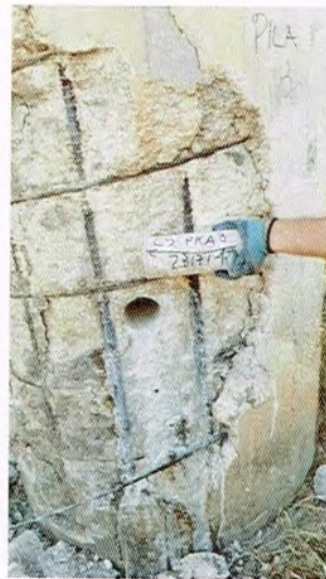
SCHEDA CAR 5 – "Pila 8"

**Descrizione carota:** *H = 22,0 cm - Diam. = 9,4 cm*      **Profondità carbonatazione:** *5,0 cm*  
**Qualità provino da esame visivo:** *cls scadente*      **Aderenza matrice inerte:** *scarsa*  
**Tipo di ciottoli:** *inerti calcarei*      **Rottura della carota:** *no*  
**Presenza di ferro:** *no*      **Dimensione massima inerte:** *25 mm*      **Presenza di vuoti:** *scarsa*

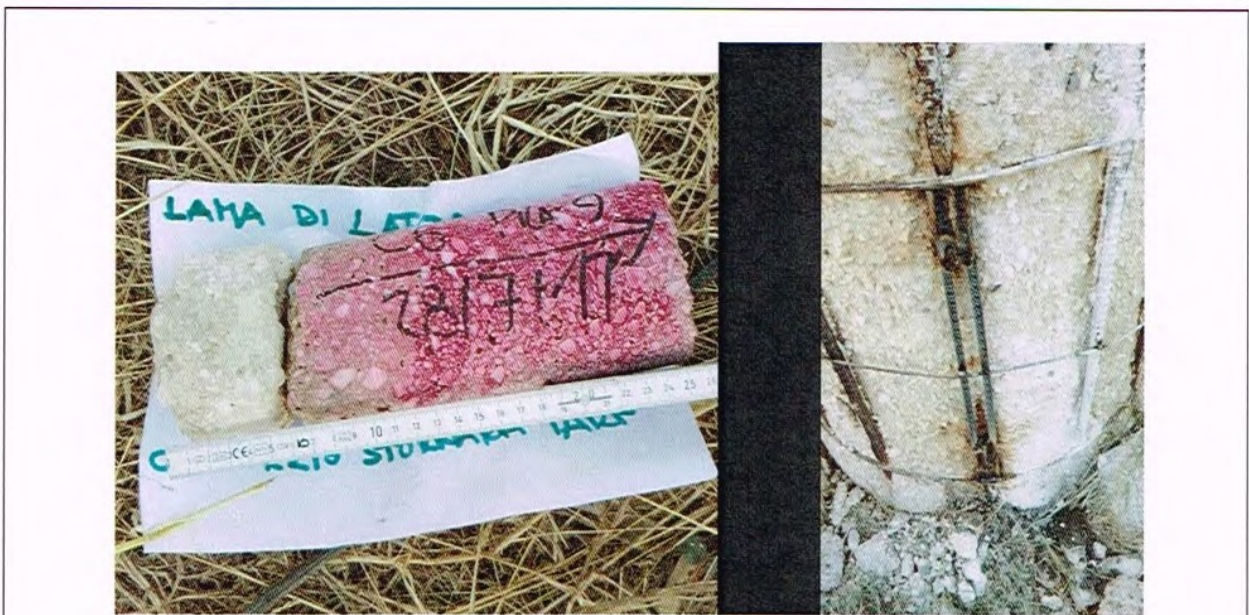
SCHEDA CAR 6 – "Pila 9"

**Descrizione carota:** *H = 24,0 cm - Diam. = 9,4 cm*      **Profondità carbonatazione:** *6,0 cm*  
**Qualità provino da esame visivo:** *cls scadente*      **Aderenza matrice inerte:** *scarsa*  
**Tipo di ciottoli:** *inerti calcarei*      **Rottura della carota:** *si*  
**Presenza di ferro:** *no*      **Dimensione massima inerte:** *22 mm*      **Presenza di vuoti:** *scarsa*
