Consorzio di Bonifica STORNARA e TARA  
Settore Studi e Programmazione  
TARANTO

## Esperienze e Innovazioni manutentorie

L'Impianto irriguo collettivo del Consorzio di Bonifica Stornara e Tara di Taranto, denominato Sinistra Bradano nel settore Quarto Lotto, è alimentato a mezzo di una tubazione in C.A.V.  $\varnothing$  1600 mm., vetusto di anni 40.

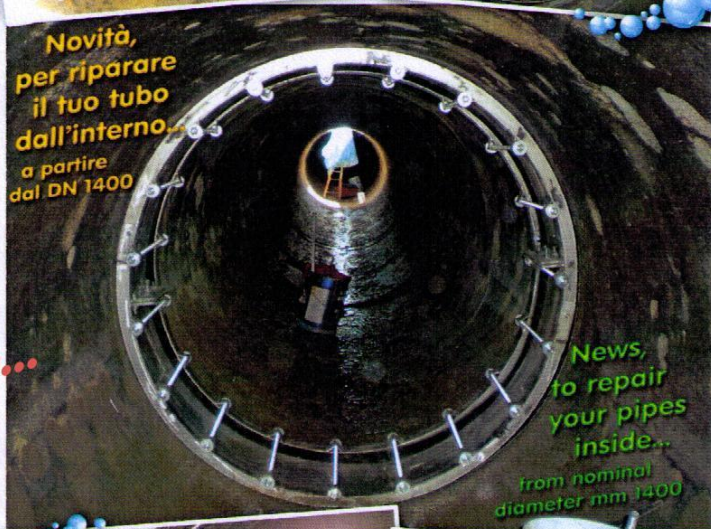
Novità,  
Per riparare  
il tuo tubo  
dall'interno...  
a partire  
dal DN 1400

News,  
to repair  
your pipes  
inside...  
from nominal  
diameter mm 1400

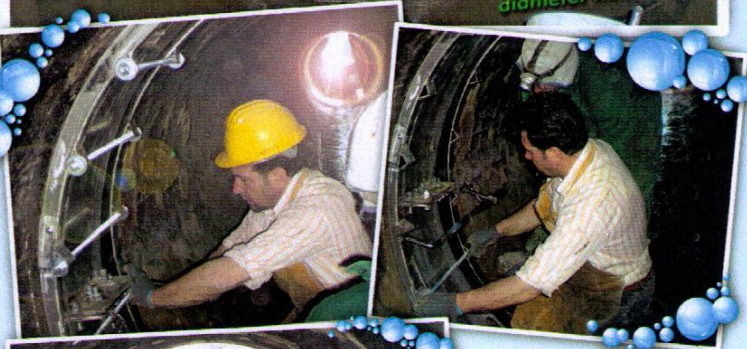
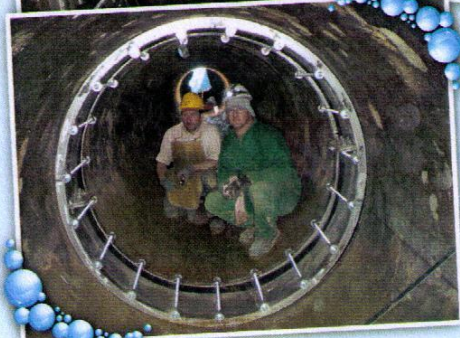
**MISSIONE  
COMPIUTA!**
