PROGETTO DI FATTIBILITA' TECNICO-ECONOMICA DI RIPRISTINO DEL  
"PONTE TUBO DELL'IMPIANTO IRRIGUO CONSORTILE SX BRADANO  
UBICATO IN ATTRAVERSAMENTO NELLA LAMA DI LATERZA"  
NEL COMUNE DI CASTELLANETA (TA)  
CIG ZE320C0FE5

| ELABORATO | DATA | SCALA | ALLEGATO |
|---|---|---|---|
| Indagine sui materiali | 07/2018 | varie | R.3 |

**INTERVENTO: DETERMINAZIONE DELLA GEOMETRIA DELLE ARMATURE E  
VERIFICA DEI PARAMETRI FISICO-MECCANICI DEL  
CALCESTRUZZO**

**LUOGO: PONTE TUBO DELL'IMPIANTO IRRIGUO CONSORTILE SX BRADANO IN  
ATTRAVERSAMENTO DELLA LAMA DI LATERZA (TA)**

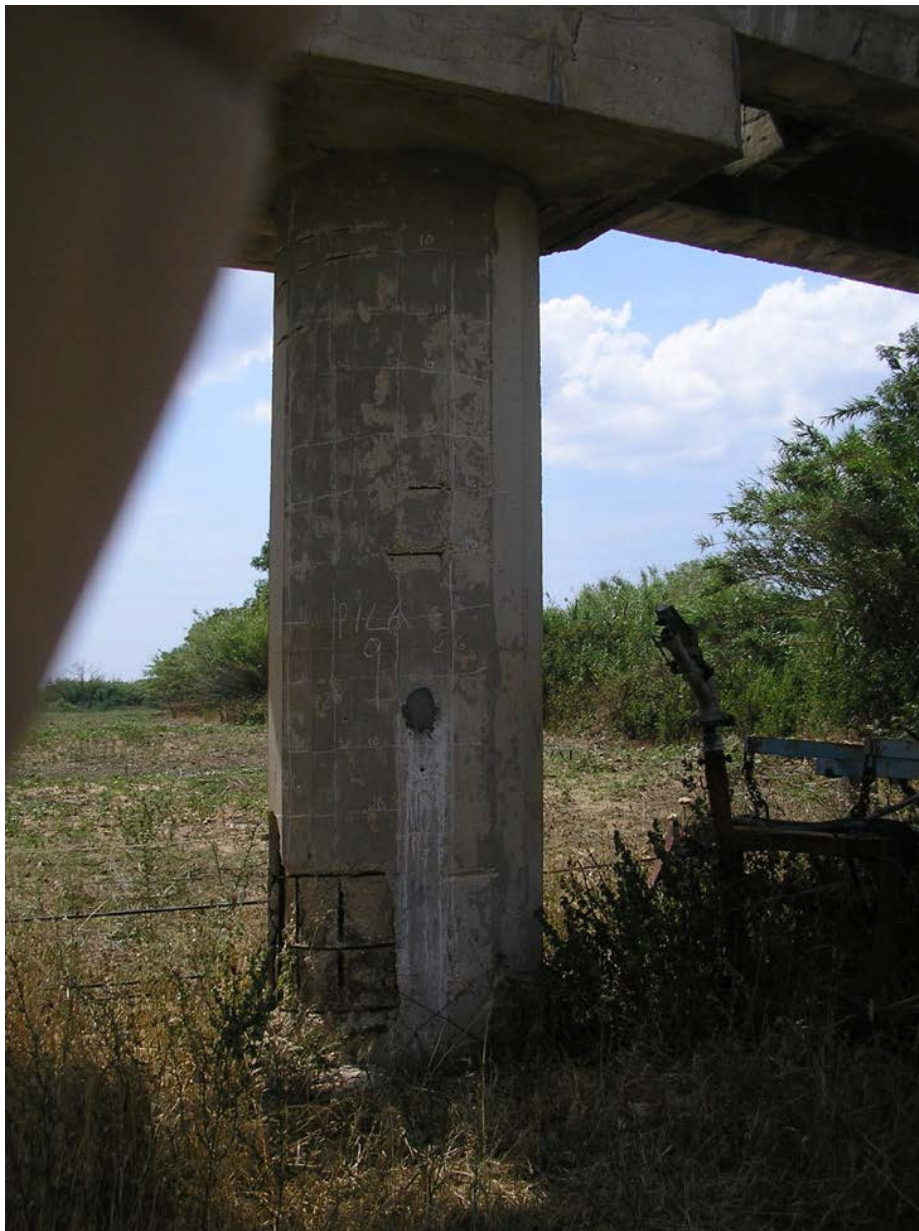
| Sigla | Diametro | Copriferro | Numero barre | Diametro barre | Diametro staffe | Passo staffe |
|---|---|---|---|---|---|---|
| Pila 9 | 120 cm | 0 - 5 cm | 14 | 26 mm | 10 mm | Spirale 26 cm |
| STATO DI OSSIDAZIONE MEDIO DEL FERRO = 7% | | | | | | |

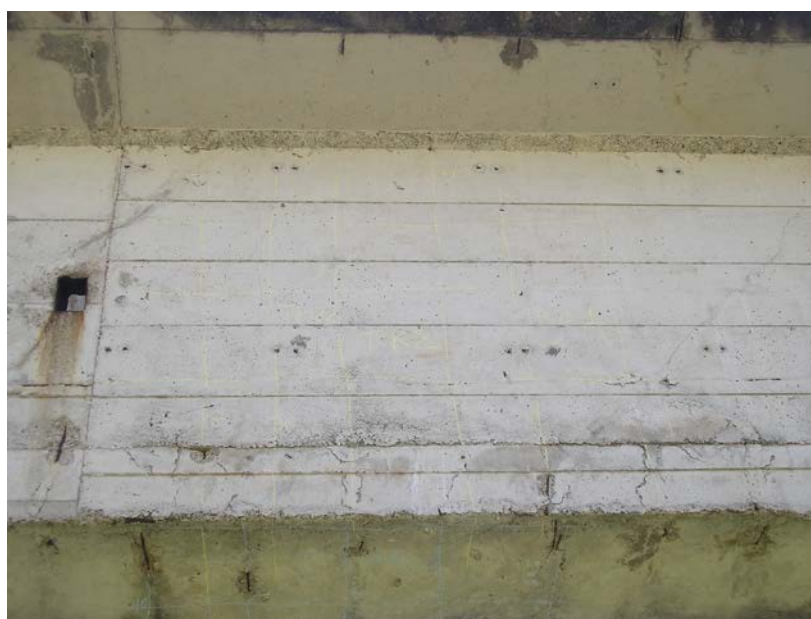
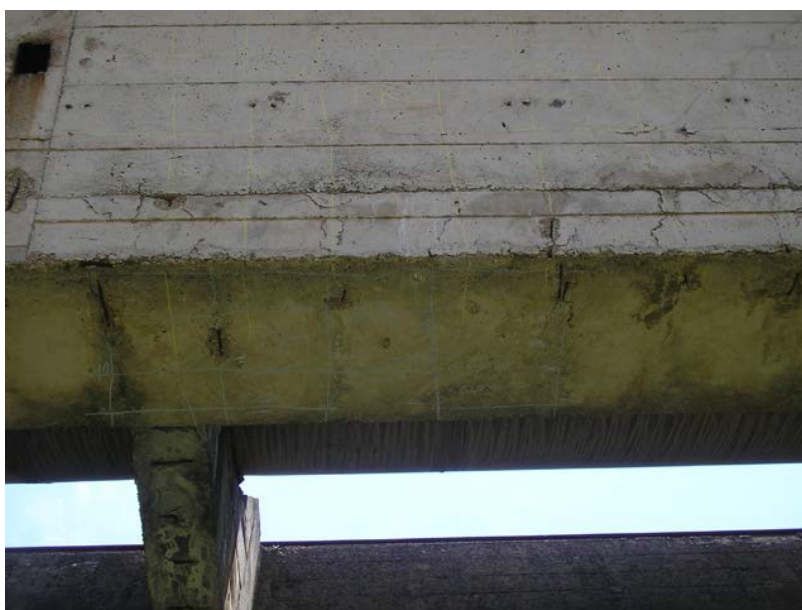
| Sigla | Dimensioni<br>(cm) | Copriferro | Numero<br>barre | Diametro<br>barre | Diametro<br>staffe | Passo<br>staffe |
|---|---|---|---|---|---|---|
| TR2 | 1200x57x25 | 0 - 2,5 cm | 4+4 | 16 mm | 10 mm | 33 cm |
| STATO DI OSSIDAZIONE MEDIO DEL FERRO = 4% | | | | | | |

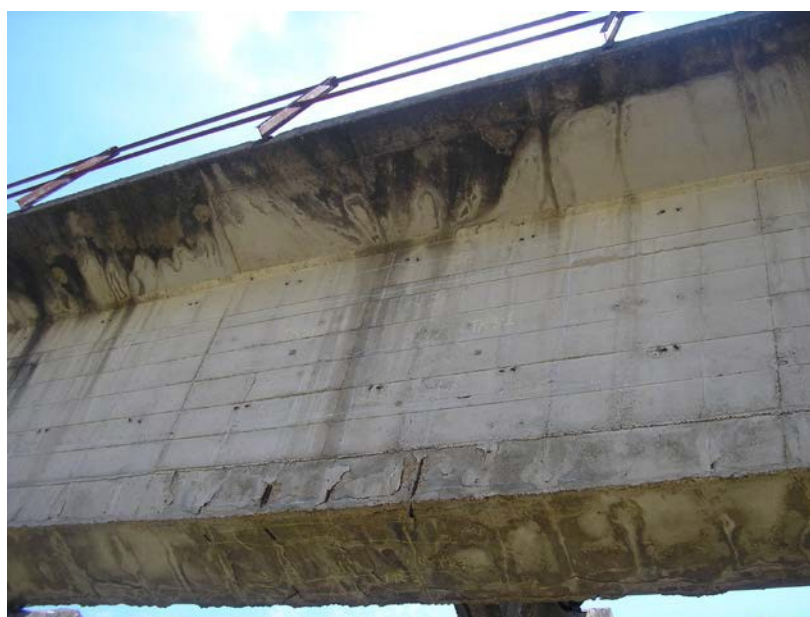
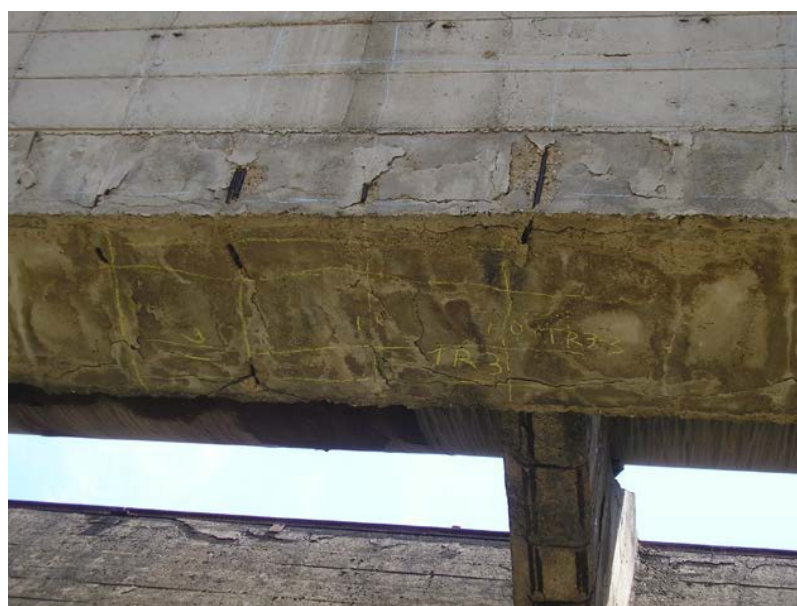
| Sigla | Dimensioni<br>(cm) | Copriferro | Numero<br>barre | Diametro<br>barre | Diametro<br>staffe | Passo<br>staffe |
|---|---|---|---|---|---|---|
| TR3 | 1200x57x25 | 0 - 2,5 cm | 4+4 | 16 mm | 10 mm | 33 cm |
| STATO DI OSSIDAZIONE MEDIO DEL FERRO = 4% | | | | | | |

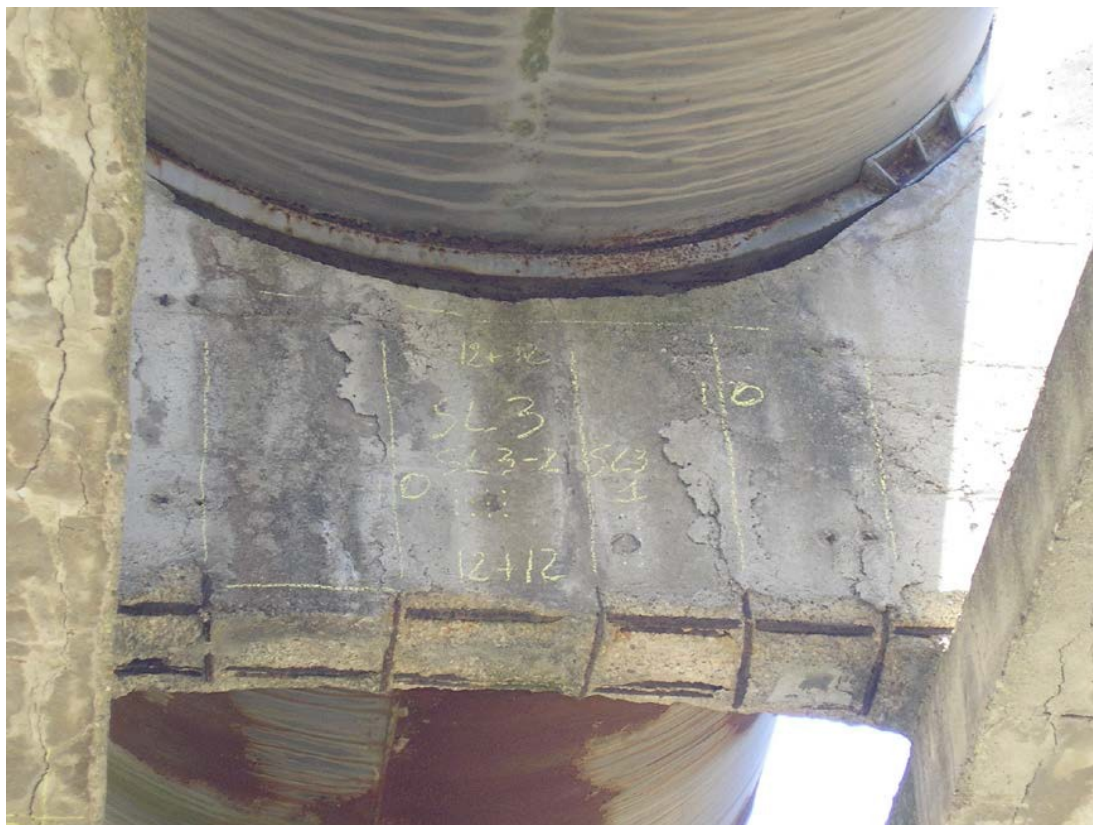
| Sigla | Dimensioni<br>(cm) | Copriferro | Numero<br>barre | Diametro<br>barre | Diametro<br>staffe | Passo<br>staffe |
|---|---|---|---|---|---|---|
| SL3 | 200x100x25 | 0 - 2,5 cm | 2+2 | 12 mm | 10 mm | 20 cm |
| STATO DI OSSIDAZIONE MEDIO DEL FERRO = 4% | | | | | | |
